**OPINIA Nr: WRH-260/26**

Zadanie: Określenie wartości rynkowej pojazdu

Rodzaj pojazdu: Samochód osobowy  
Marka: SKODA  
Model pojazdu: Superb III 2.0 TDI-CR MR`15 E6  
Wersja: Ambition 4x4 DSG  
VIN: T M B C J 7 N P 1 J 7 5 8 8 4 2 7  
Nr rejestracyjny: DB 2009G  
Nr IE / ID: 034-04229 / 181625  
Rok produkcji: 2018

# DOKUMENTACJA FOTOGRAFICZNA

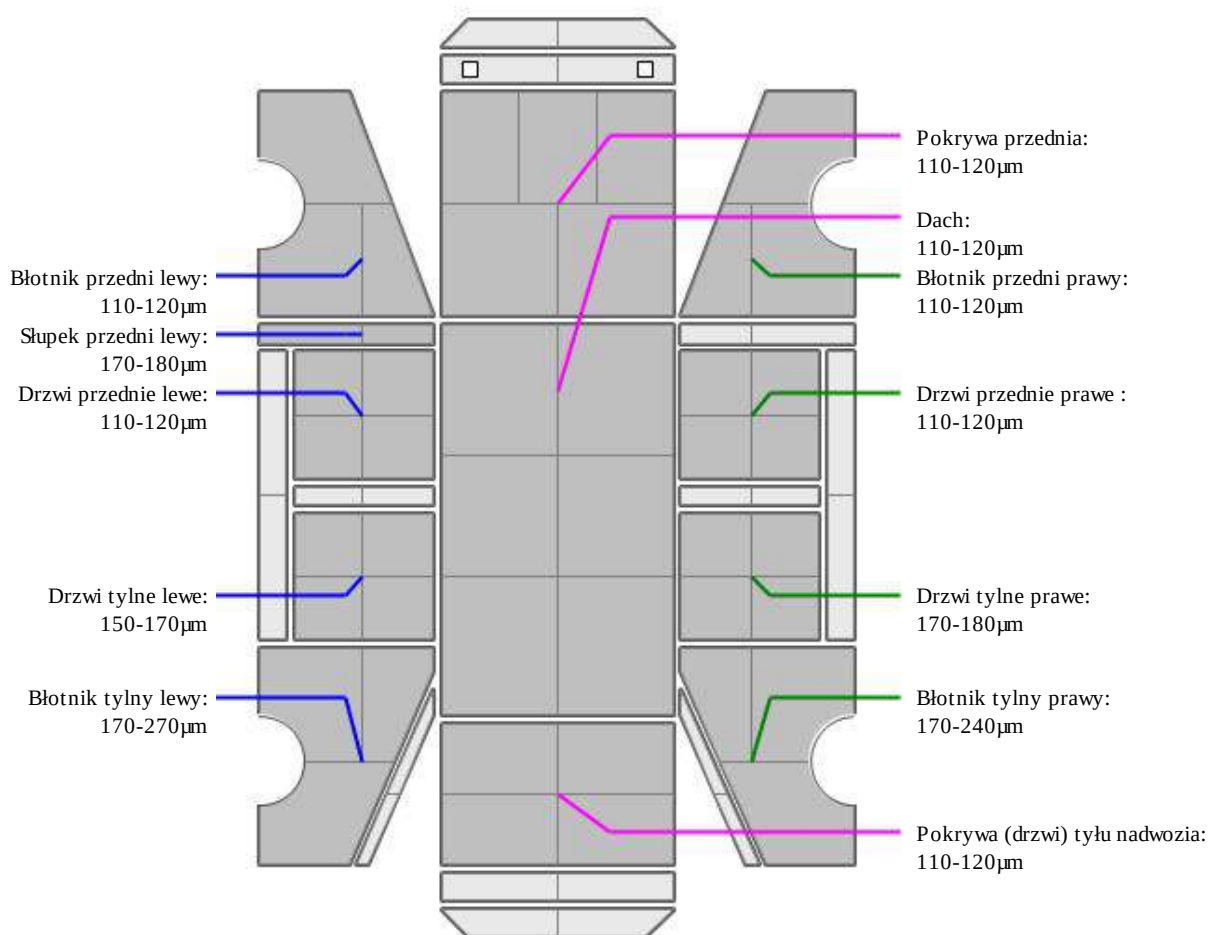
## OPIS POWŁOKI LAKIEROWEJ

Badania grubości powłoki lakierowej wykazały ślady wcześniejszych napraw blacharsko-lakierniczych.
