**OPINIA Nr: WRH-258/26**

Zadanie: Określenie wartości rynkowej pojazdu

Rodzaj pojazdu: Samochód osobowy  
Marka: MERCEDES-BENZ  
Model pojazdu: Viano 2.2 CDI MR`11 E5 639  
Wersja: extra L Ambiente  
VIN: W D F 6 3 9 8 1 3 1 3 7 2 0 0 9 3  
Nr rejestracyjny: DB 1926F  
Nr IE / ID: 022-12307 / 218113  
Rok produkcji: 2012

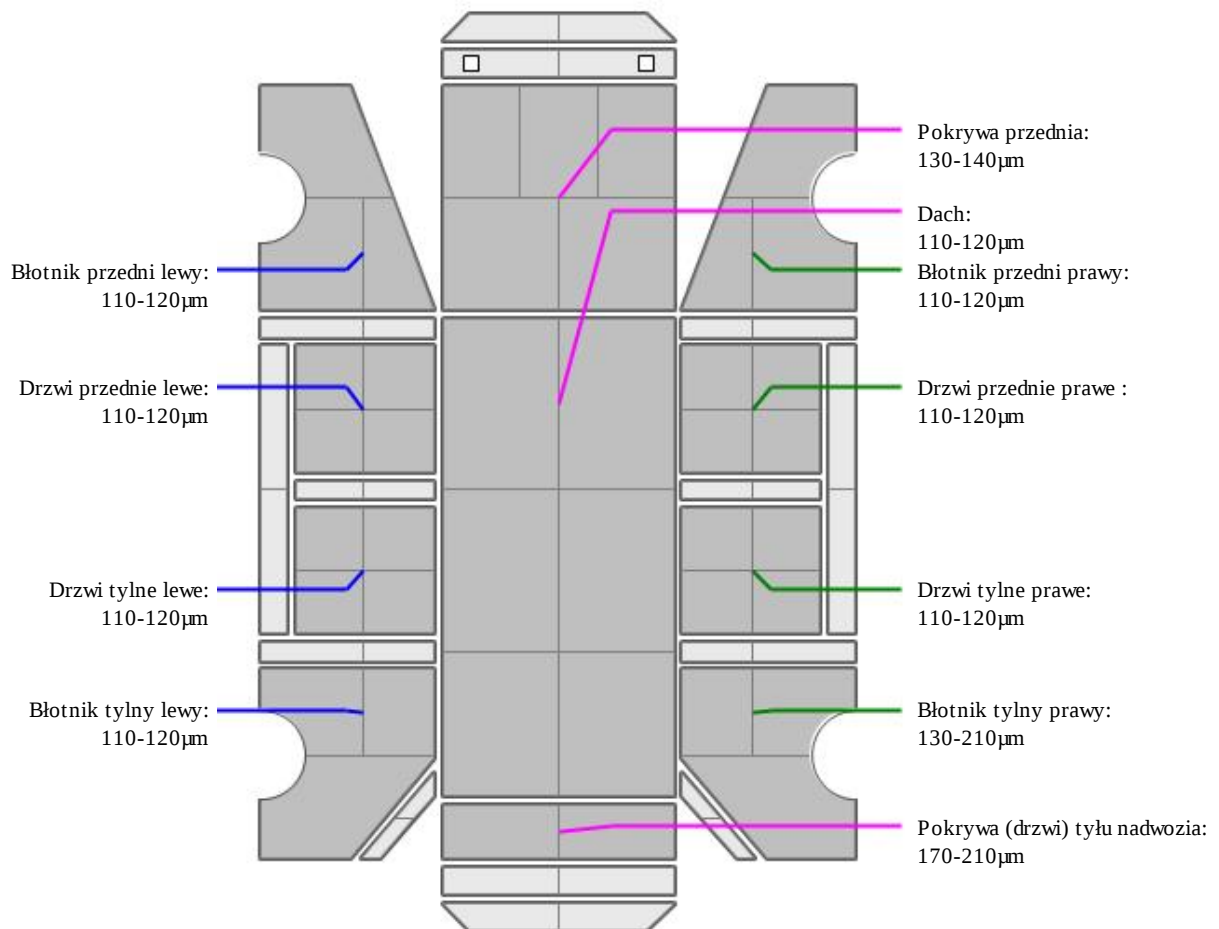
**OPIS POWŁOKI LAKIEROWEJ**

Badania grubości powłoki lakierowej wykazały ślady wcześniejszych napraw blacharsko-lakierniczych.
